# Asbestinventarisatetest

Broekstraat 14, 9150 Beveren-Kruibeke-Zwijndrecht

Attestnummer : **20250730-000100.000**

Uitgegeven op : **30.07.2025**

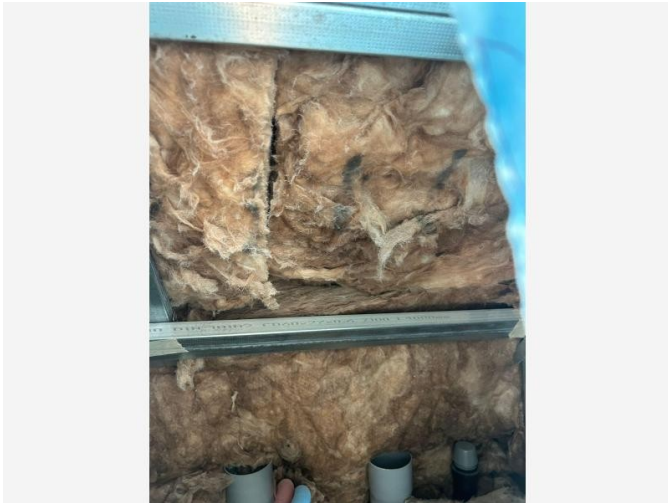
menuiserie onderdakplaten werden verwijderd. Factuur voorhanden dd 2025 met : isolatie rockwool 20cm onder hellend dak zolder (lambda 0,034w/mk, rdwaarde (m2k/w) 5,85)  
afgewerkt met gyprocplaten

| Primaire drager | Schuin dak |
| (Asbest)materiaal | Plaat, paneel, tablet - Type Menuiserie |
